# О некоторых дефектах и повреждениях строительных конструкций существующих зданий

# About Some Defects and Damage to the Building Structures of Existing Buildings

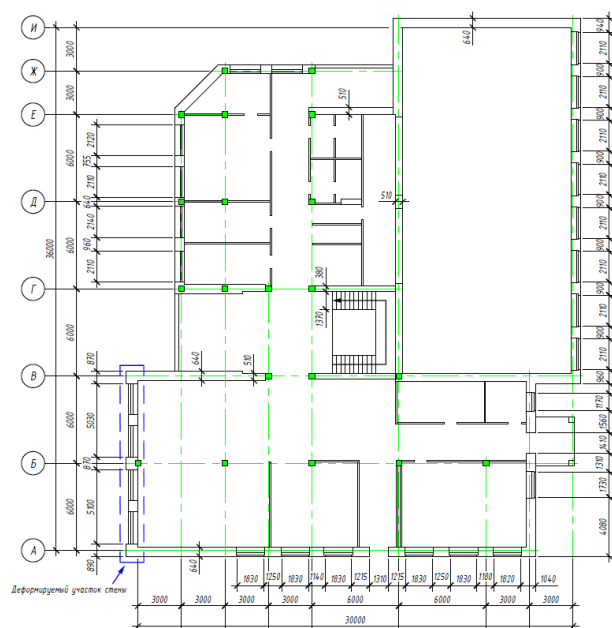
**Рисунок 1.** План второго этажа с указанием деформированного участка стены

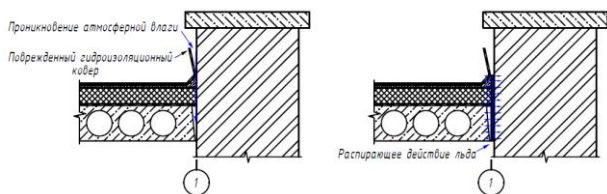
В результате распирающего действия льда, между плитой и стеной образовалась щель шириной до 50 мм (рисунки 2, 3). Верхняя часть стены отклонилась от вертикальной оси и грозит обрушением. Состояние участка стены — аварийное [ГОСТ 31937-2011].

**Рисунок 2.** Последовательность образования деформации стены

Так как здание планируется в будущем эксплуатировать, то было предложено в качестве рекомендации разобрать аварийный участок стены, и возвести новый с установкой анкерных связей и последующим ремонтом кровли.

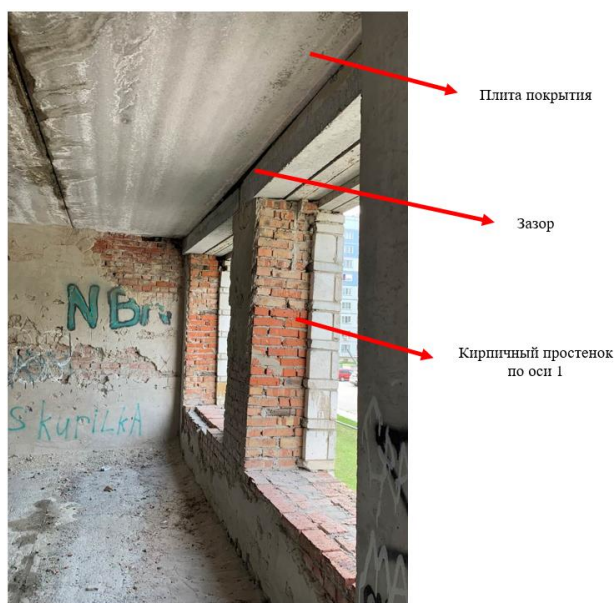
**Рисунок 3.** Отклонение кирпичного простенка от вертикали на 50 мм на 2-ом этаже (ось 1/А-В)

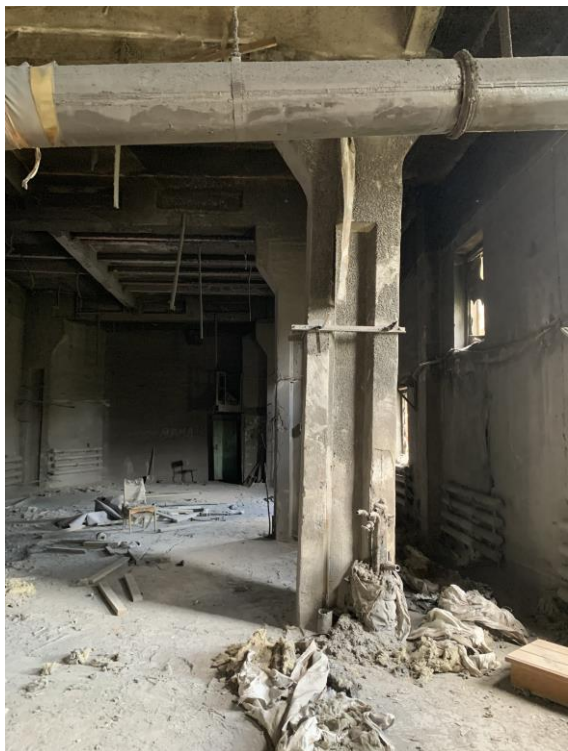
Первый — это отклонение железобетонной колонны первого этажа от вертикальной оси (рисунок 5). Колонна расположена на пересечение осей 5/И.

**Рисунок 5.** Отклонение колонны от вертикальной оси  
**Figure 5.** Column deviation from the vertical axis

Отклонение визуально хорошо видно. Колонна является элементом каркаса здания и отклонение вызывает дополнительные усилия в ней. Данный дефект возник, вероятнее всего, при производстве работ.

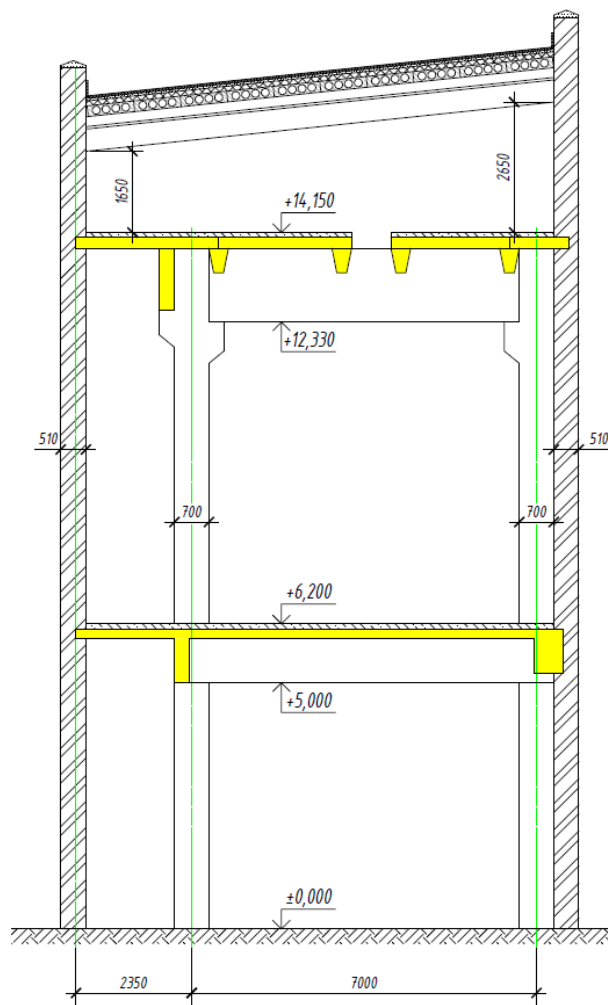
Второй дефект — это отсутствие осадочного шва по оси И / 1-14. Здание в осях 1-14, Д-К имеет разную конструктивную схему: по осям Д, И расположены колонны, по оси К — несущая кирпичная стена (рисунок 6).

Подобный дефект можно классифицировать как ошибку при проектировании. Наличие осадочного шва обеспечило бы независимую деформацию частей здания. С другой стороны, здание можно было запроектировать единой конструктивной схемой — по оси К запроектировать колонны, а стену — самонесущей. В этом случае деформация частей здания, скорее всего, была незначительной и не привела бы к возникновению трещин.

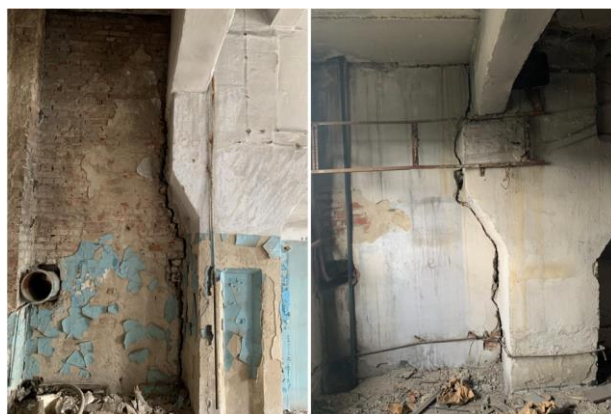
Нагрузка на фундаменты под колонны и стеной разная, что привело к разной по значению деформации грунта. В результате этого между колоннами, расположенными по оси И, и всеми внутренними стенами в осях И-К, возникла вертикальная трещина с шириной раскрытия в несколько сантиметров (рисунок 7).

**Рисунок 7.** Трещины между внутренними стенами и колоннами  
**Figure 7.** Cracks between interior walls and columns
