Способы повышения надежности железобетонной балки перекрытия подвала здания НГУАДИ

В статье приведено описание конструктивного решения здания НГУАДИ и результаты обследования строительных конструкций, проведенные в разные годы. Обследования показали, что некоторые конструкции находятся в ограниченно-работоспособном или в аварийном состоянии. С данными конструкциями были проведены необходимые ремонтные работы. Последнее обследование конструкций, проведенное в 2023 году, выявило ряд серьезных дефектов в одной из железобетонных балок перекрытия подвала. Дефекты свидетельствуют о снижении ее несущей способности. Для дальнейшей надежной эксплуатации предлагается провести ее усиление. Приведены несколько вариантов усиления железобетонной балки. Окончательный выбор одного из вариантов связан с техническими и экономическими сторонами выбранного варианта. Но любой выбранный вариант повысит надежность железобетонной балки, и дальнейшая ее эксплуатация будет безопасной.

Ways to Increase the Reliability of the Reinforced Concrete Floor Beam of the NSUADA Basement

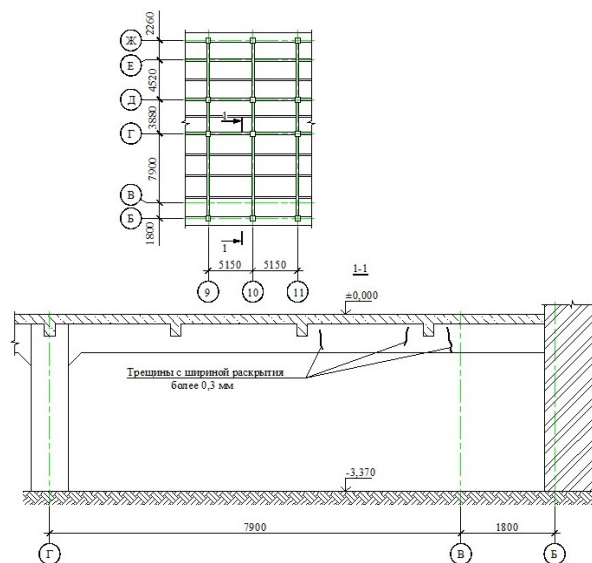
В 2023 г. в ходе проведения очередного обследования, были обнаружены трещины в балке перекрытия подвала, расположенной по ряду 10 в осях Б–Г (рисунок 1). Характер расположения трещин указывает на их силовое происхождение. Трещины располагаются как по боковой поверхности, так и по нижней грани. Ширина раскрытия составляет более 0,3 мм, что превышает предельно допустимую величину. Наличие трещин с такой шириной раскрытия, свидетельствует о существенном снижении несущей способности балки. Ее дальнейшая эксплуатация, без проведения усиления, представляет определенную опасность.

Рисунок 1. Трещины в железобетонной балке перекрытия подвала

Figure 1. Cracks in the reinforced concrete beams of the basement floor

В целях повышения несущей способности, предлагается провести усиление балки. Известен способ усиления балок при помощи стальных хомутов, представляющих внешнюю поперечную арматуру (рисунок 2) [Голышев, Ткаченко 2001]. Установку поперечных стержней производят в приопорных зонах балки, закрепляя их сваркой или болтовыми соединениями на уголках, служащих в качестве элементов, передающих и распределяющих усилия от хомутов. Недостатками такого способа являются: техническая сложность выполнения сварочных работ и натяжения стержней в уровне перекрытия, высокая стоимость в связи с большим расходом стали.
